CASOS CLÍNICOS

Pérdida inadvertida de un alambre-guía durante canalización de una vía venosa central.

Hospital Torrecárdenas de Almería.

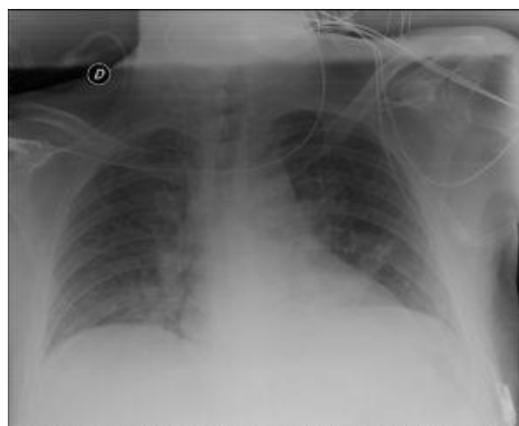
Imagen 1. Alambre guía metálica en radiografía antero-posterior de tórax.

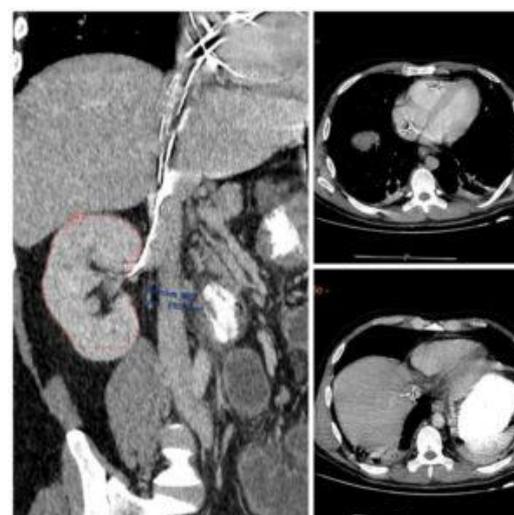
suboclusivo y distensión de asas de intestino delgado y estómago realizándose reintervención quirúrgica con resección de intestino delgado y divertículo de Meckel. En dicha reintervención se canalizó por anestesiólogo experimentado una vía central de acceso subclavio derecho sin incidencias. A las 96 horas de dicha cirugía se realiza una TAC abomino-pélvica por clínica de pseudooclusión y se objetiva un alambre-guía con trayecto aparente desde corazón (enrollamiento en aurícula derecha) y descenso a través de la vena cava inferior y presencia de su extremo distal en vena renal derecha. (Figura 1, 2 y 3).

Imagen 2. TAC Abdomino-Pélvico donde se objetiva alambre-guía en aurícula y descenso a través de la vena cava inferior con presencia de su extremidad distal en vena renal derecha.

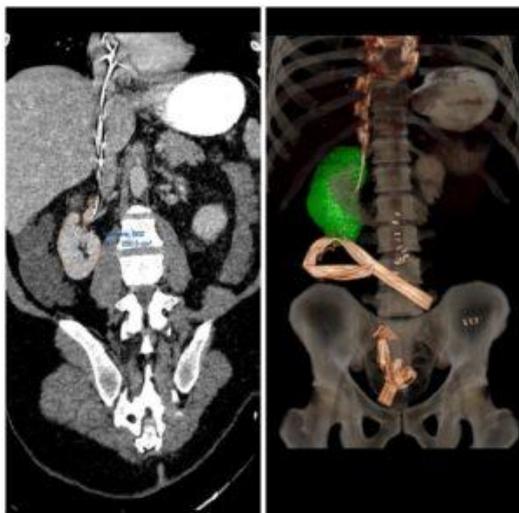
Imagen 3. TAC multidetector de abdomen con contraste y reconstrucción 3D con realce de órganos (riñón derecho) y volumétrica de esqueleto.

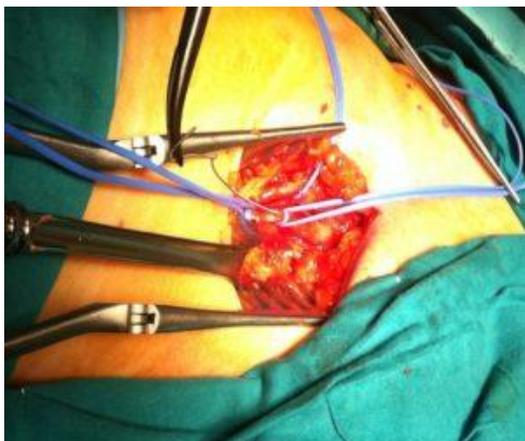
Imagen 4. Extracción de alambre guía por vena femoral externa derecha.

El paciente es trasladado a su centro hospitalario de referencia en cirugía vascular para extracción de la guía con carácter de urgencia por vía femoral, que se logra sin incidencias.
